# DEAFPOOL

## Instructions pour réparer un essieu arrière E46

Ce guide fait référence aux panneaux de réparation de Deafpool Street Symphony ([www.deafpool.de](http://www.deafpool.de)).

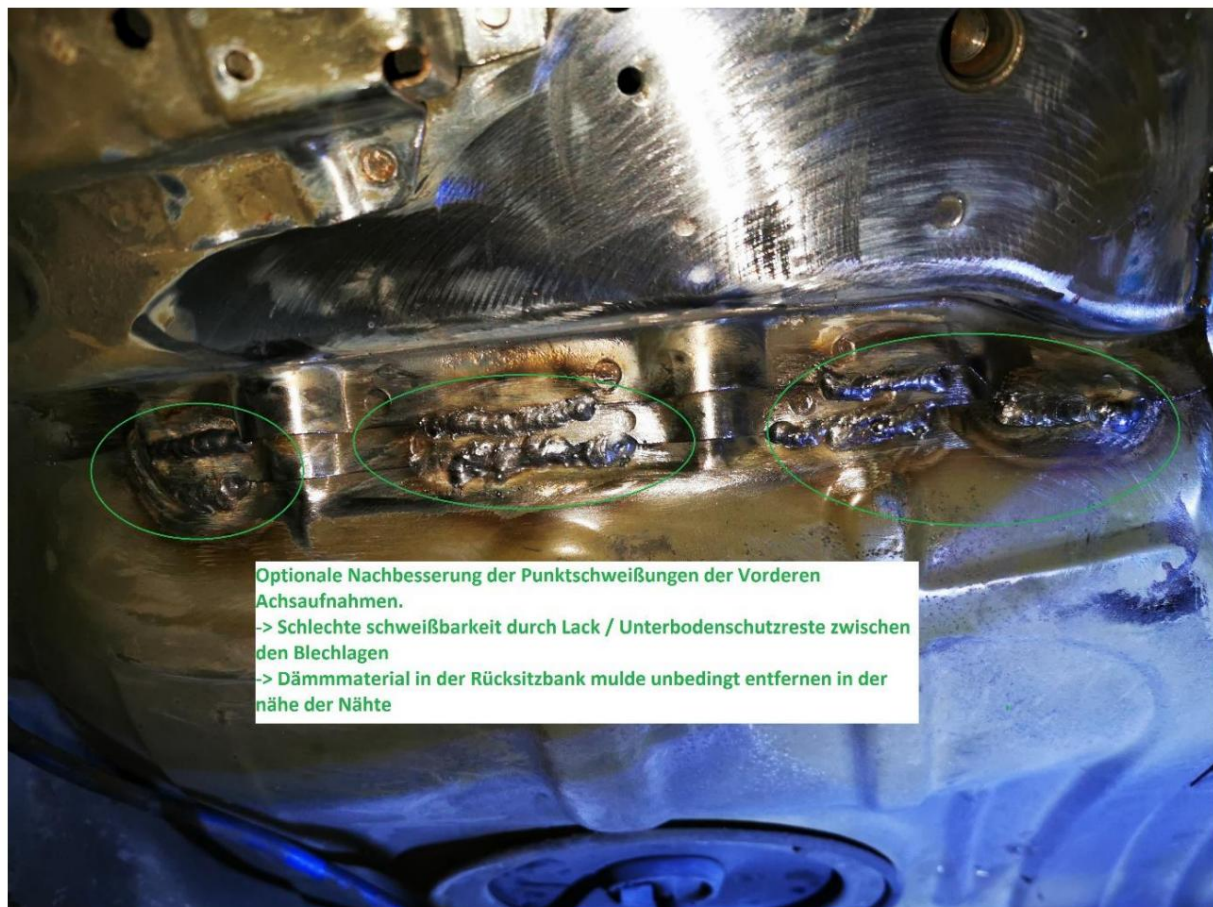
Image ci-dessous : Le même endroit sur le véhicule

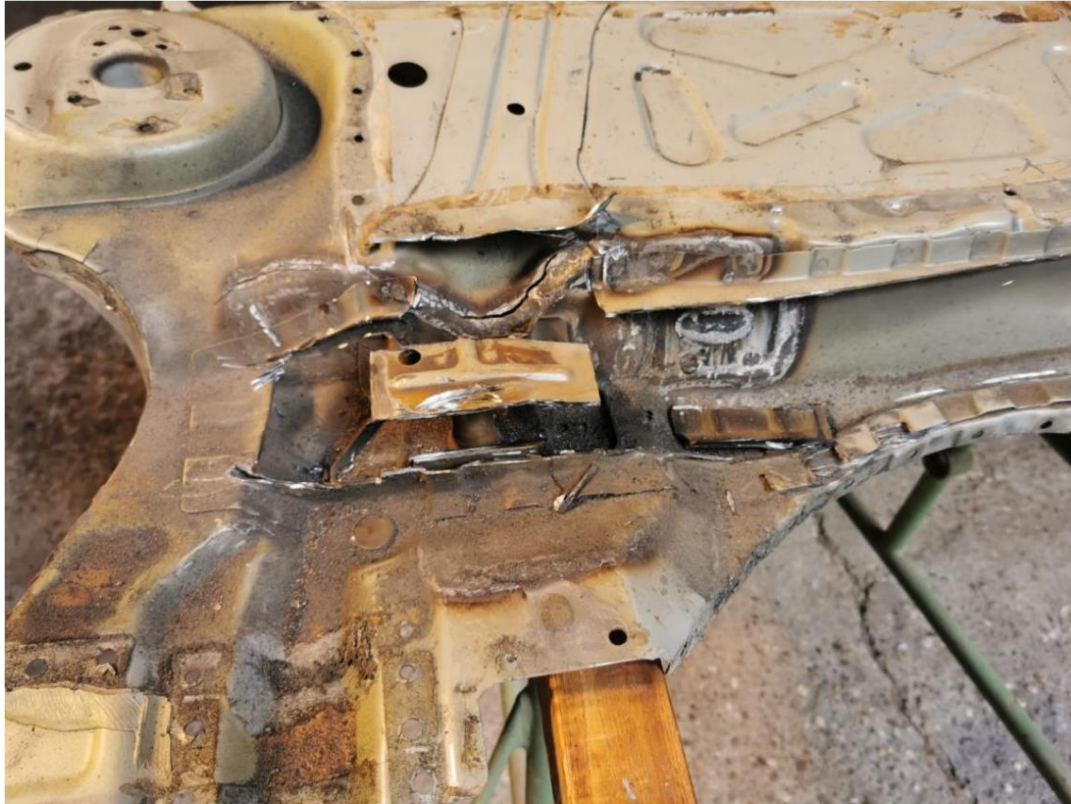
Photo ci-dessus : Montant intérieur divisé (montant arrière, devant le logement de la roue de secours) et haut de la manchon fileté

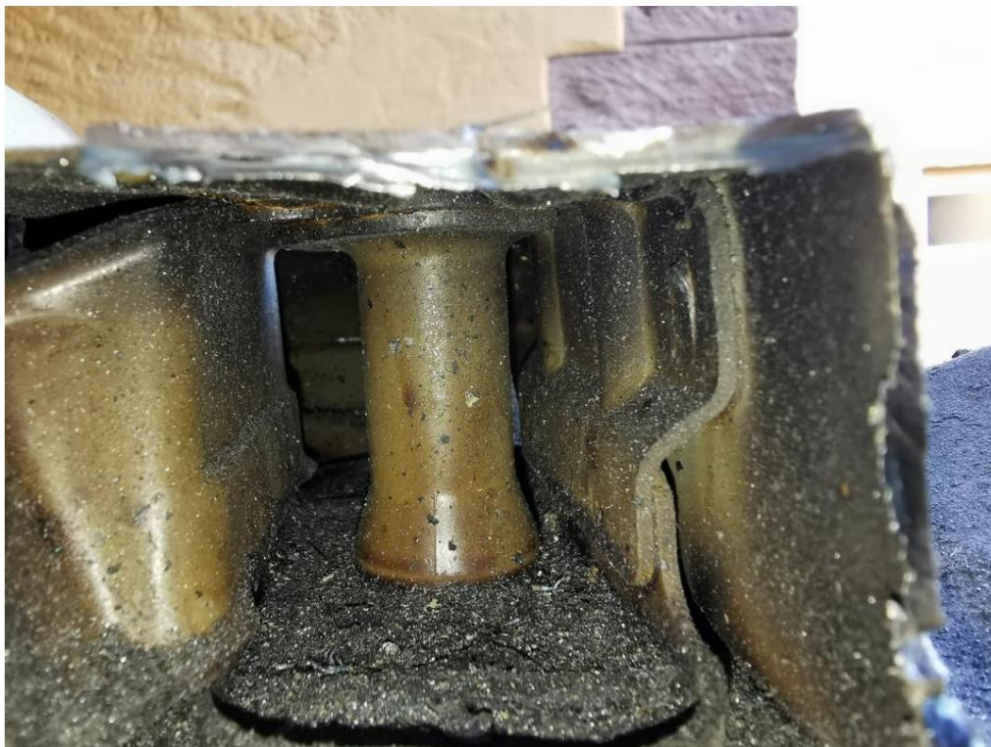
Photo ci-dessous : longeron intérieur, raccordement du manchon fileté (point de vissage de l'essieu arrière)

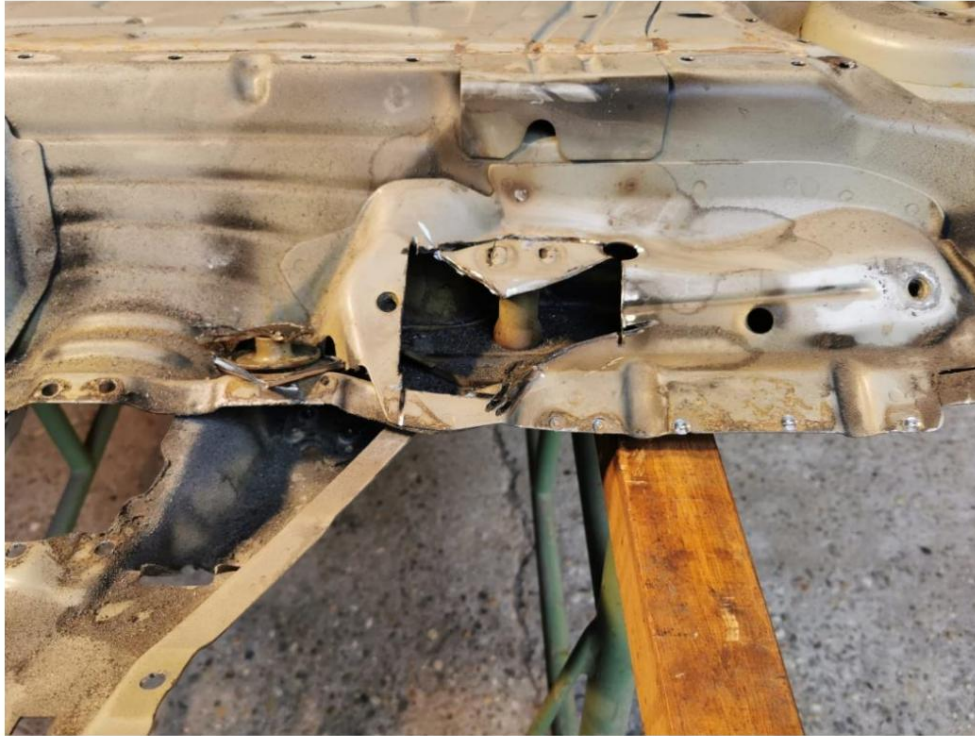
Photo ci-dessus : Montant extérieur divisé (montant avant, sous la banquette arrière) et haut de la manchon fileté

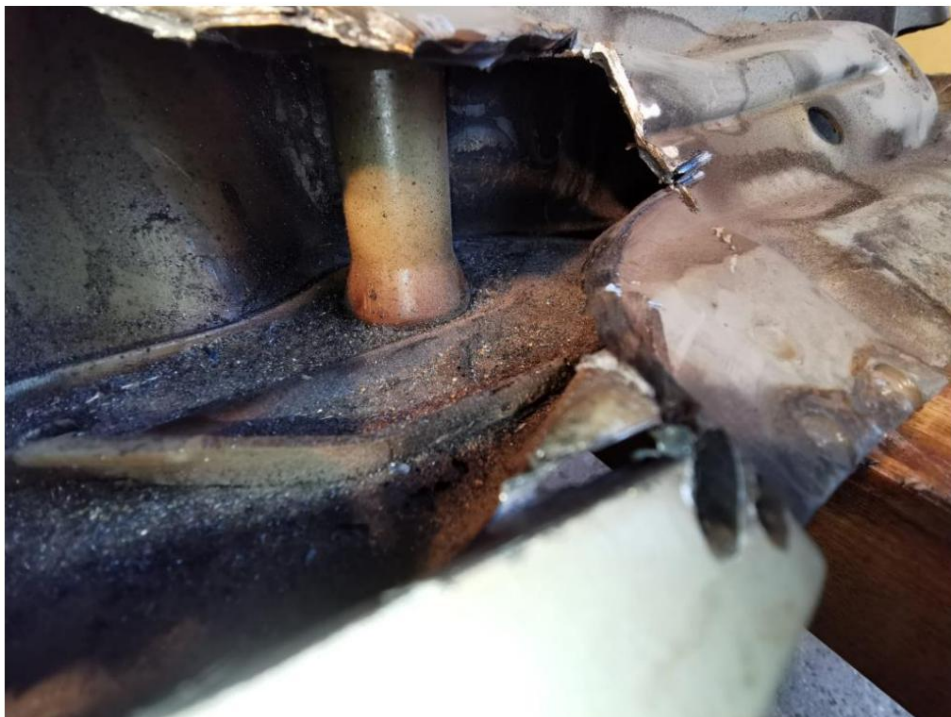
Photo ci-dessous : longeron intérieur, raccordement du manchon fileté (point de vissage de l'essieu arrière)

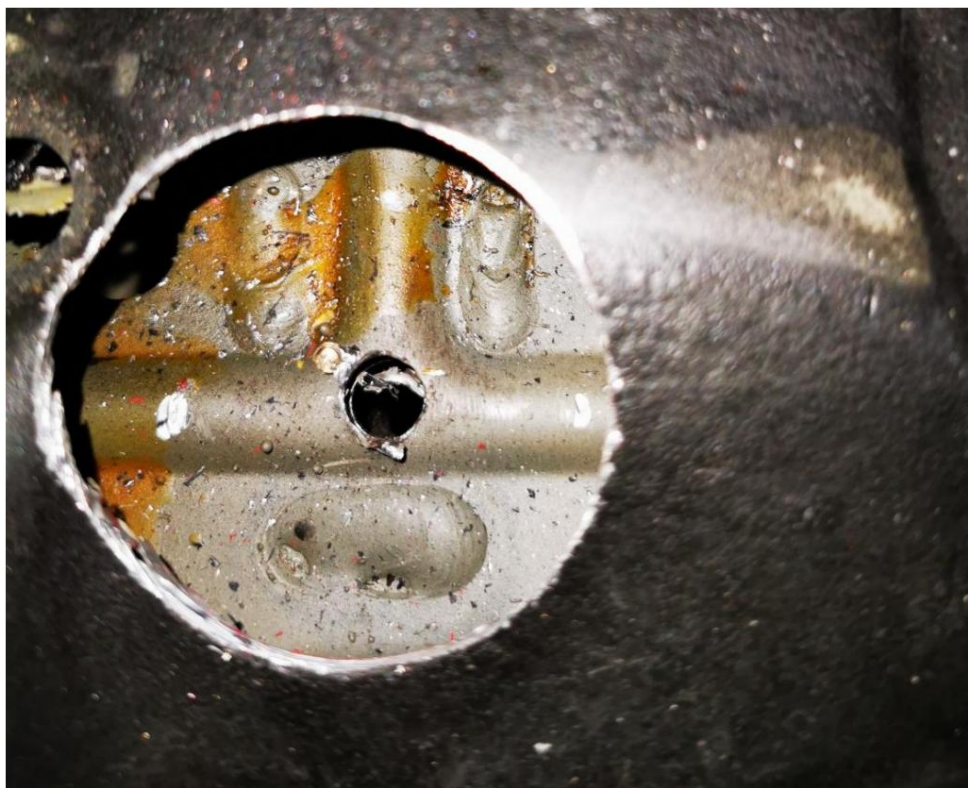
Image ci-dessus : Supports arrière après perçage avec le gaufrage visible

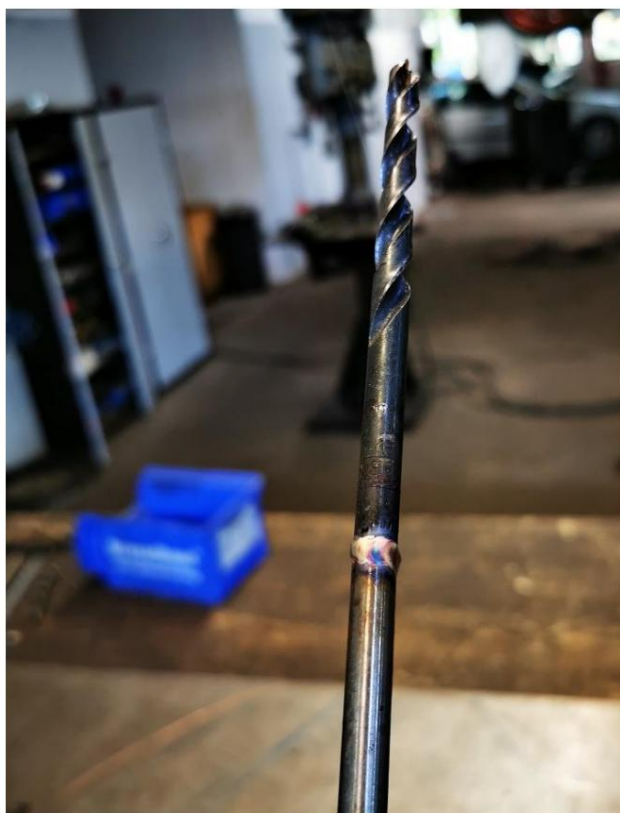
Image ci-dessus : Foret allongé avec un long tranchant latéral. Il doit être raccourci pour éviter que les tranchants latéraux n'endommagent le manchon fileté/filetage du mandrin. Vous pouvez également utiliser un foret de diamètre inférieur.

- Un foret de 8 mm, raccourci jusqu'à ce qu'il ne reste que 1 à 2 cm de tranchant latéral sous la pointe, le souder à la barre ronde, meuler le cordon de soudure et l'utiliser pour percer les manchons filetés. Voir l'image.

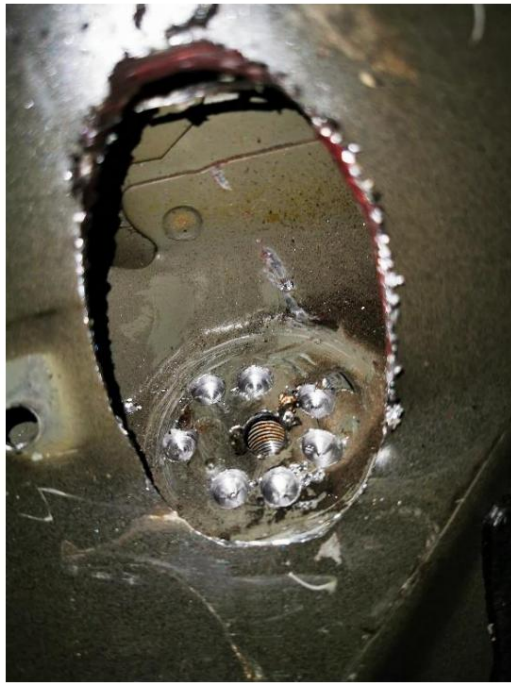
Image en haut à gauche : Perçage du cercle de trous à travers la plaque de longeron sur le manchon

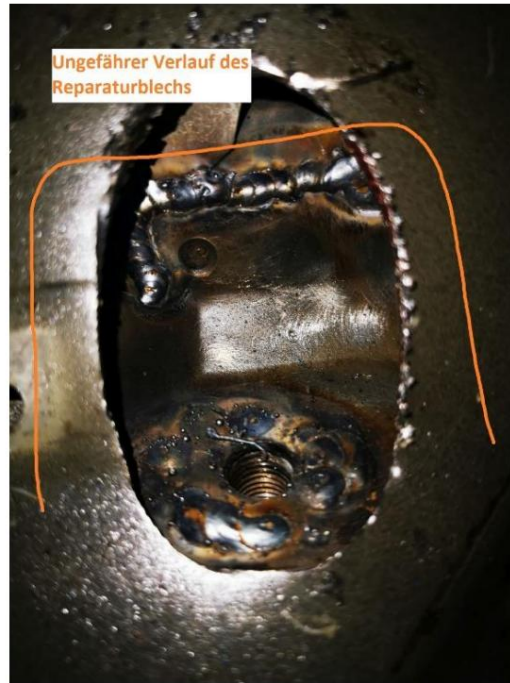
Image en haut à droite : Soudez les trous avec la bonne quantité d'électricité ; en option, soudez le longeron intérieur à l'extérieur, là où passe la tôle de réparation et fournit un support supplémentaire !

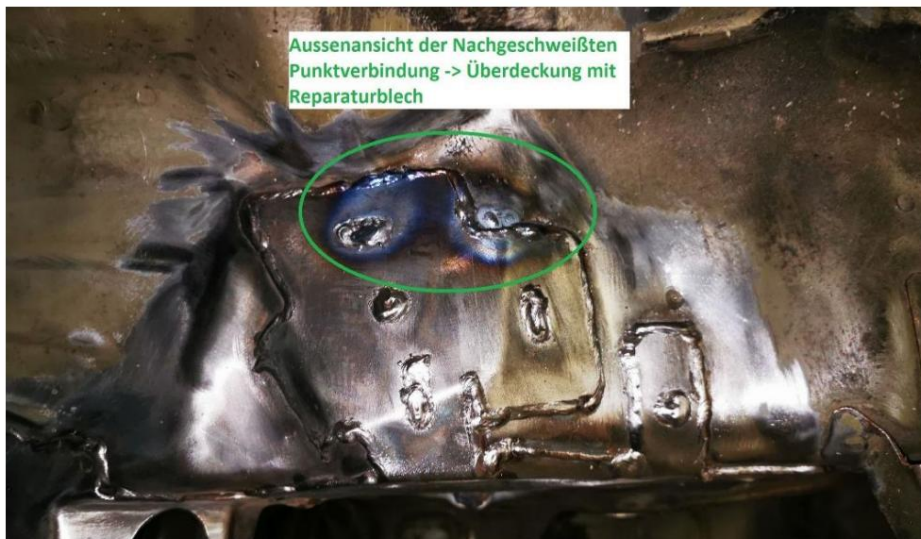
Photo ci-dessous : Vue extérieure des longerons avant (ici : VR)

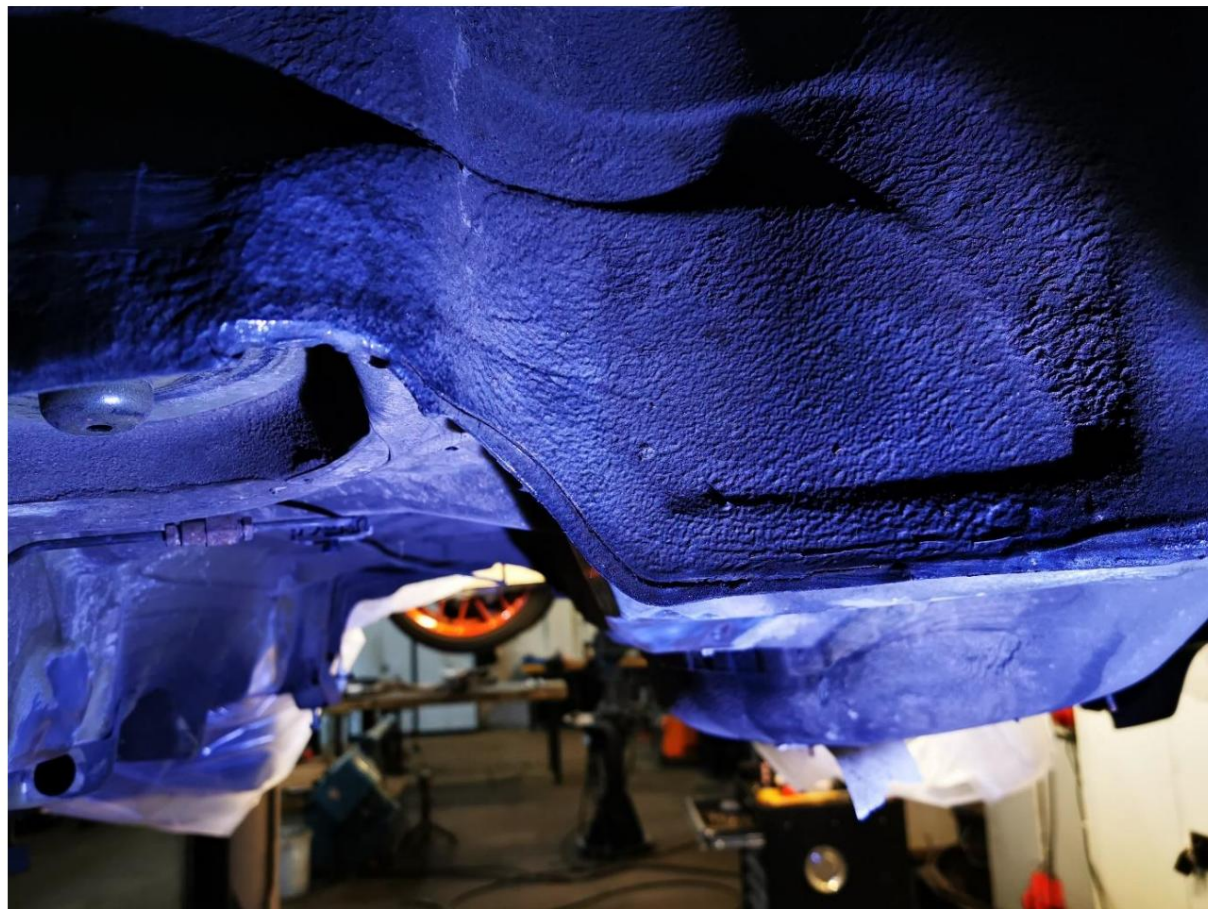
-> Des supports/manchons d'essieu arrière desserrés provoquent généralement la rupture de plusieurs points de soudure à proximité. Peu de gens savent lequel vient en premier, mais une réparation réussie ne se limite pas à la tôle. Au minimum, il faudra ressouder tous les points de soudure déchirés, mais il est préférable de souder l'ensemble des couches de tôle.

Photo ci-dessus : soudures par points fissurées entre l'assemblage du plancher et le passage de roue, ici Exceptionnellement visible malgré la protection du soubassement

Je recommande : Passages de roues complets des deux côtés, supports de plaques de ressort, toute la plaque de liaison entre les supports d'essieu avant et arrière à l'intérieur, toutes les soudures par points entre le dôme et la plaque de liaison, toutes les soudures par points derrière les supports d'essieu arrière, renforcement des soudures par points sur le longeron qui fixe le haut des manchons filetés.

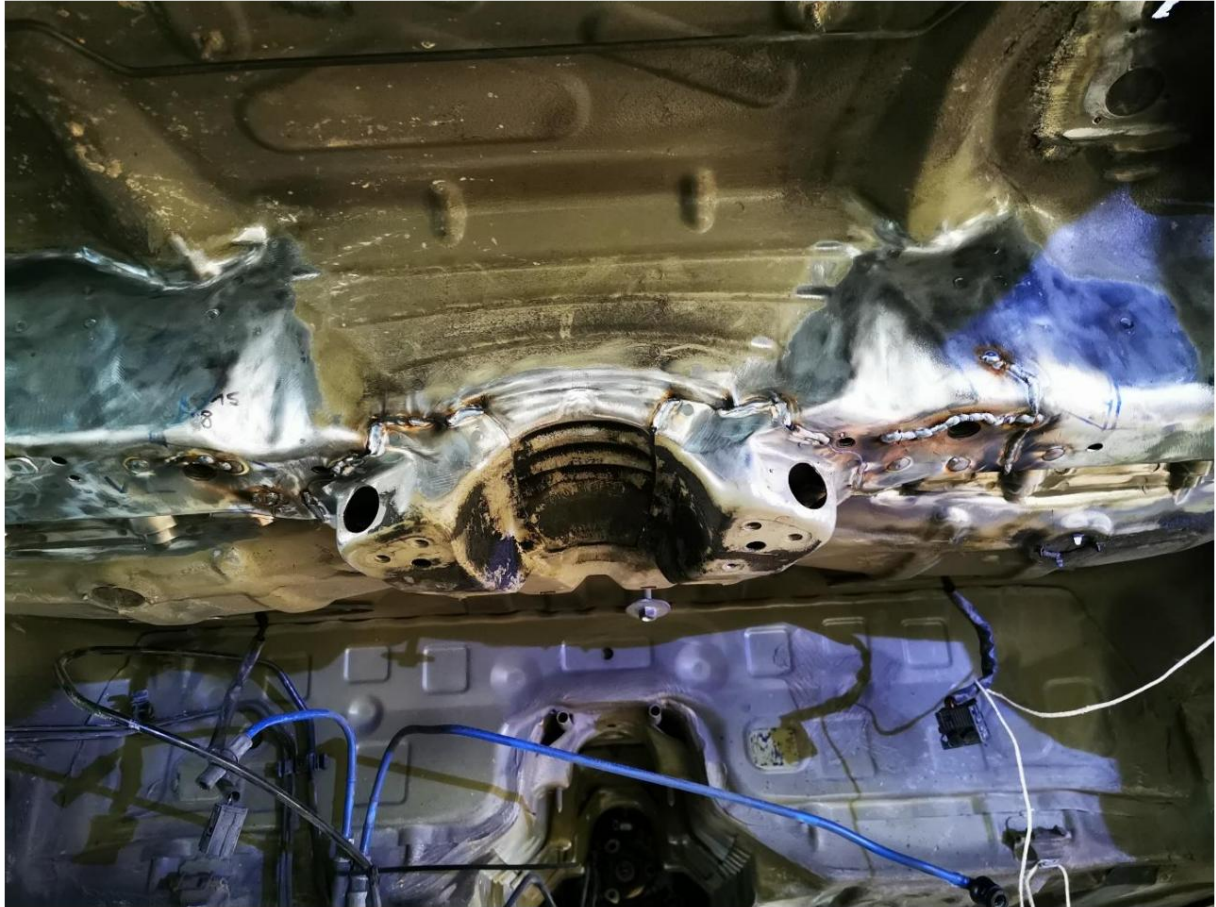
J'ai réparé les fissures après avoir décapé la tôle de la carrosserie, et j'ai également soudé le support de différentiel avec des clous (parce que pourquoi pas ?)

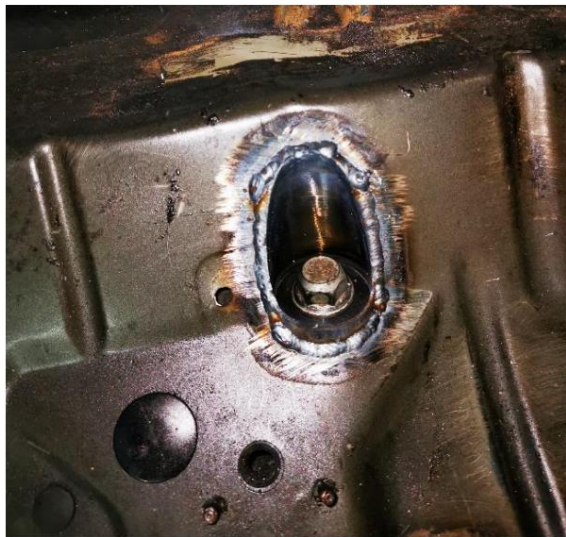
Vous pouvez maintenant soit marteler une tôle sur le trou percé de 44 mm, soit installer une préparation pour une traverse cage/essieu arrière. J'ai résolu le problème comme suit :

Cela signifie que la tôle supérieure sert également de renfort. Il vous faudra maintenant des tiges filetées M12x1,5 pour relier l'essieu au tube. Le tube est doté d'une partie tournée soudée à sa base, mais un disque de tôle de 3 à 5 mm d'épaisseur, poncé à la meuleuse et à la ponçage, suffira également. La banquette arrière peut maintenant être remontée.

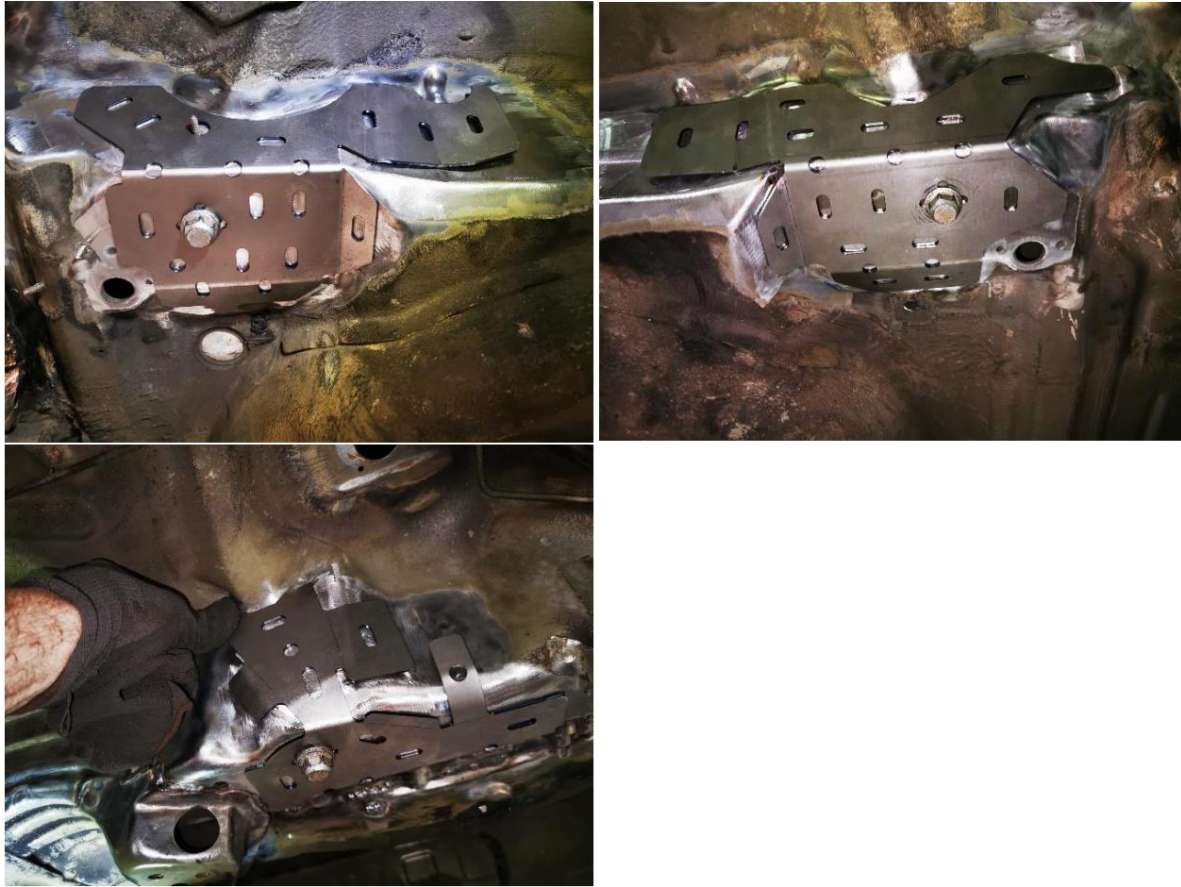
Appuyez dessus, utilisez les vis d'axe courtes et serrez.

Si les tôles sont trop serrées, prenez un marteau et frappez le rayon. Cela pliera le bord. Agrafez les tôles en bas pour que les surfaces de montage s'ajustent parfaitement. N'agrafez pas encore le cercle des trous autour du manchon.

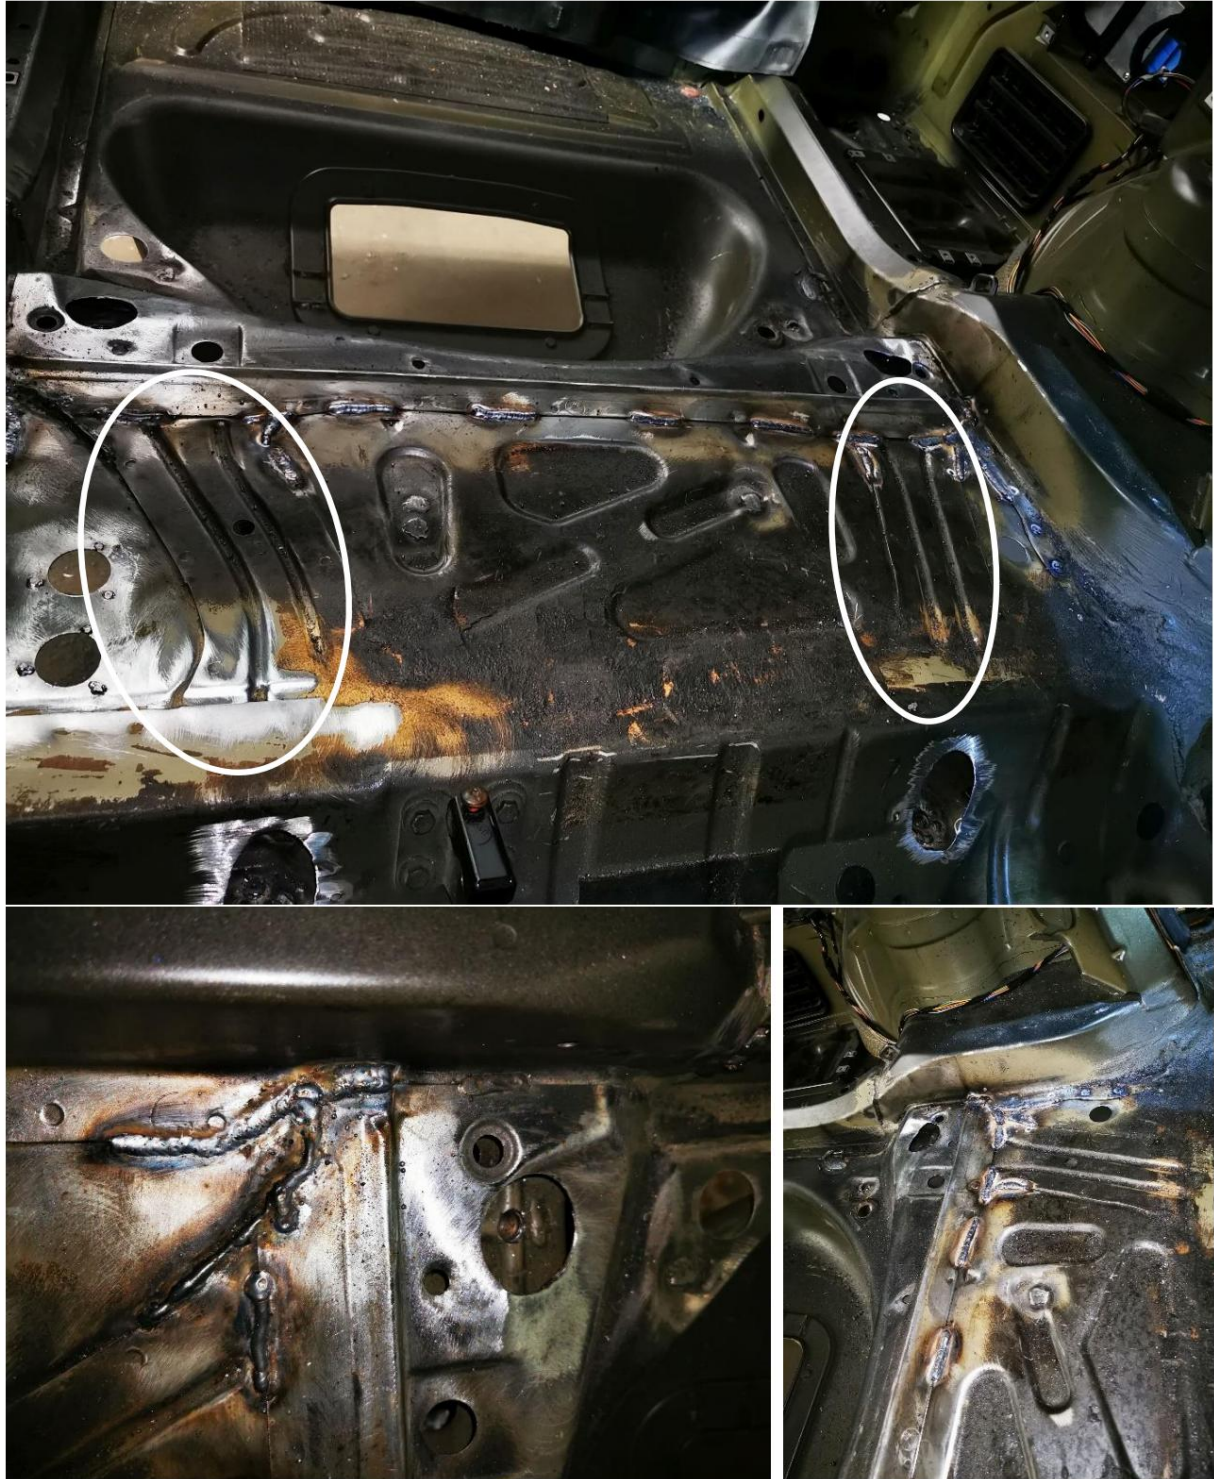
Un effet secondaire fréquent d'un essieu arrière arraché à un stade avancé est la déchirure des points de soudure autour des jambes de force, entre les supports (voir les marques blanches ci-dessus). Vérifiez les points de soudure et réparez-les ou renforcez-les si vous le faites déjà. Percez, puis appliquez le point de soudure pendant 2 à 3 secondes.

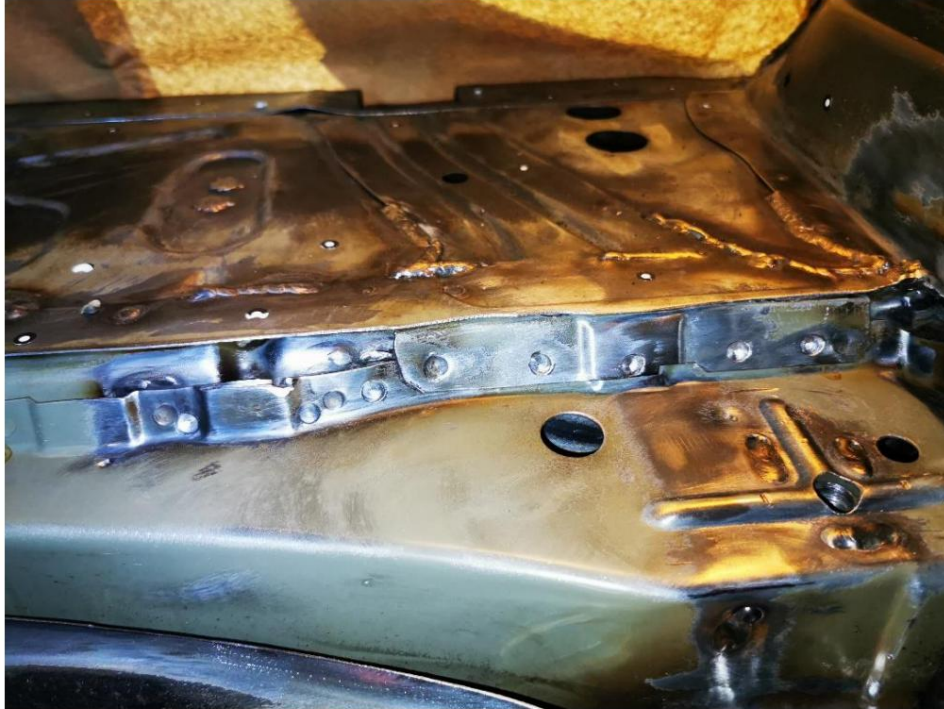
Image ci-dessus : Longeron intérieur arrière, tôle percée pour soutenir les points de soudure d'origine du longeron. Des points de soudure supplémentaires sont placés ici.

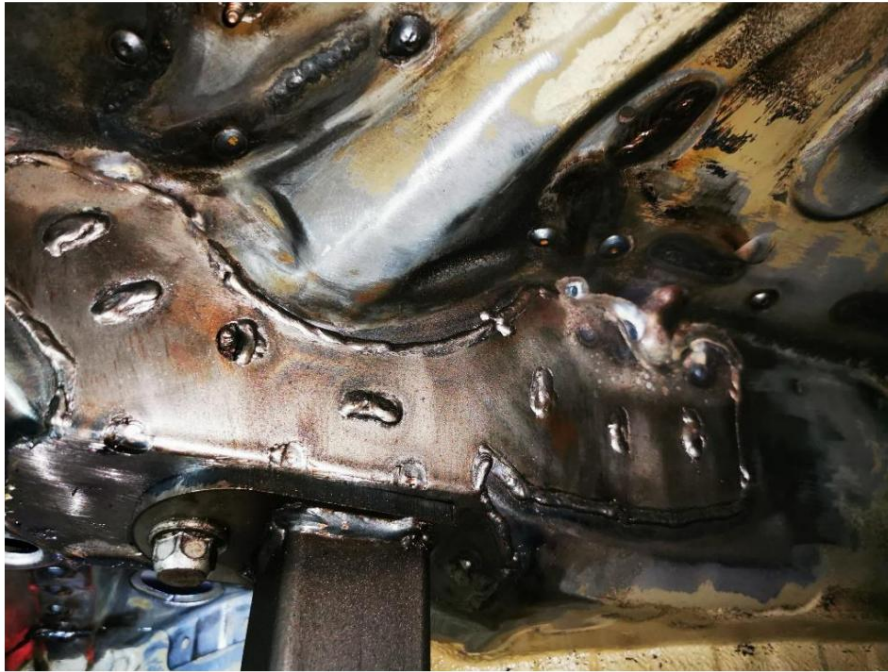
Image ci-dessus : Tôle de réparation à l'extérieur, le nouveau travail de soudure peut être partiellement vu ici en raison de la décoloration due à la température.

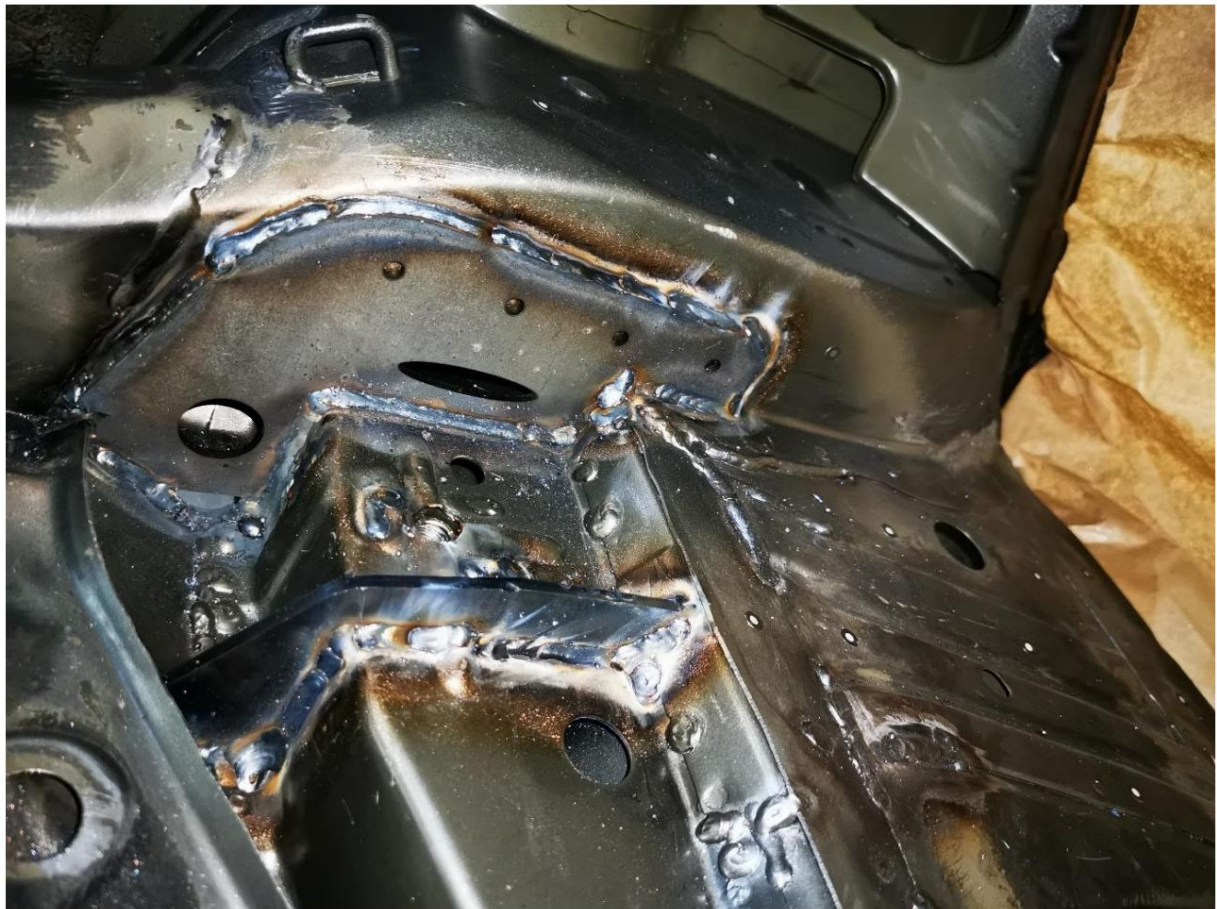
Image ci-dessus : nervures presque entièrement soudées. La petite nervure se trouve juste au-dessus du cordon de soudure fissuré de la première image. Cela devrait assurer une rigidité suffisante.

Comme vous pouvez le voir, l'apprêt soudable brûle toujours - mais que ne feriez-vous pas pour Conscience?

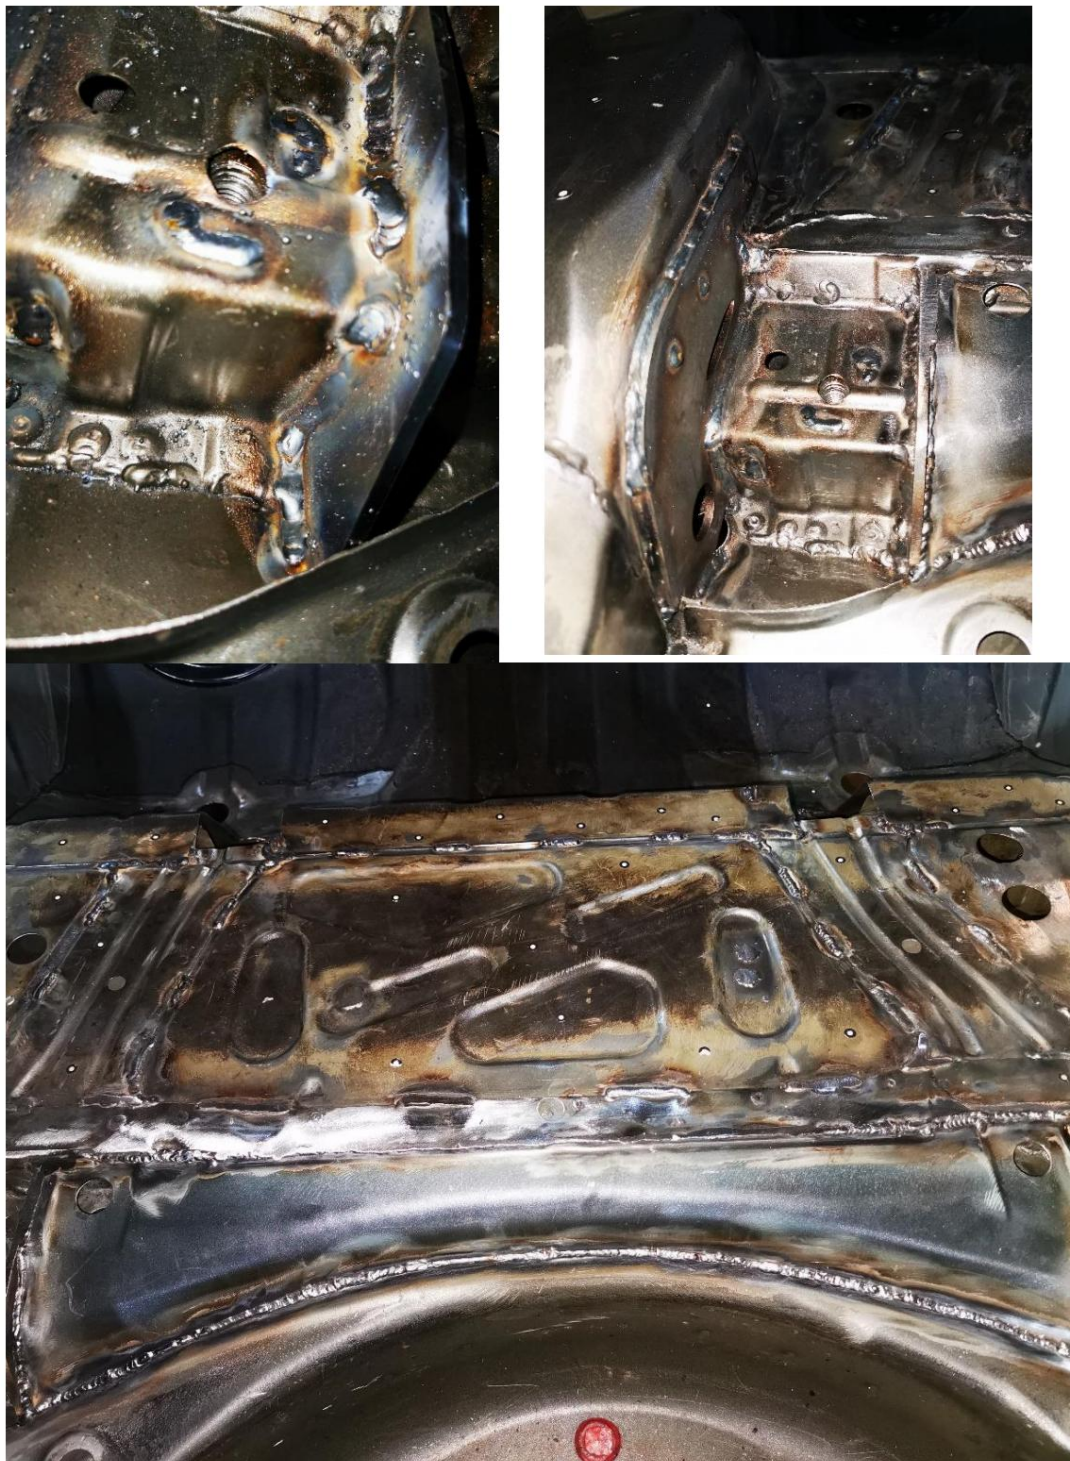
Image en haut à gauche / en haut à droite : Gros plans avant / après nettoyage avec la brosse métallique

Photo ci-dessous : Couche de tôle réinsérée, que je recommande de ne pas retirer dès le début.

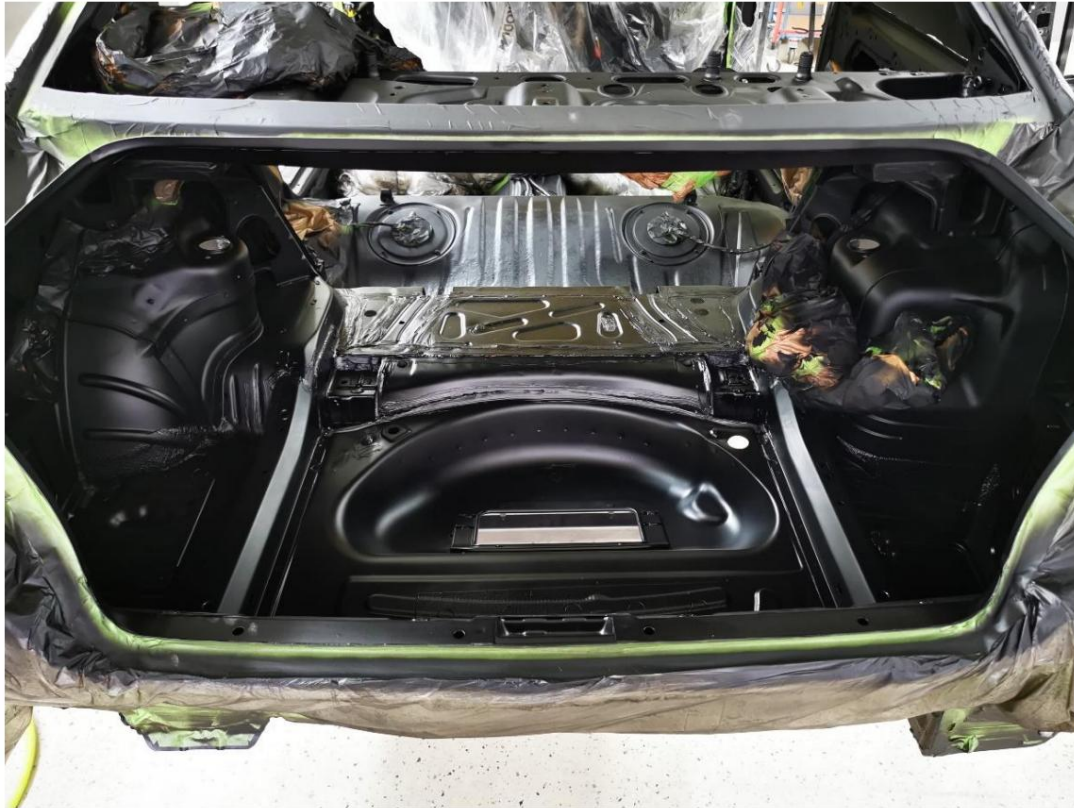
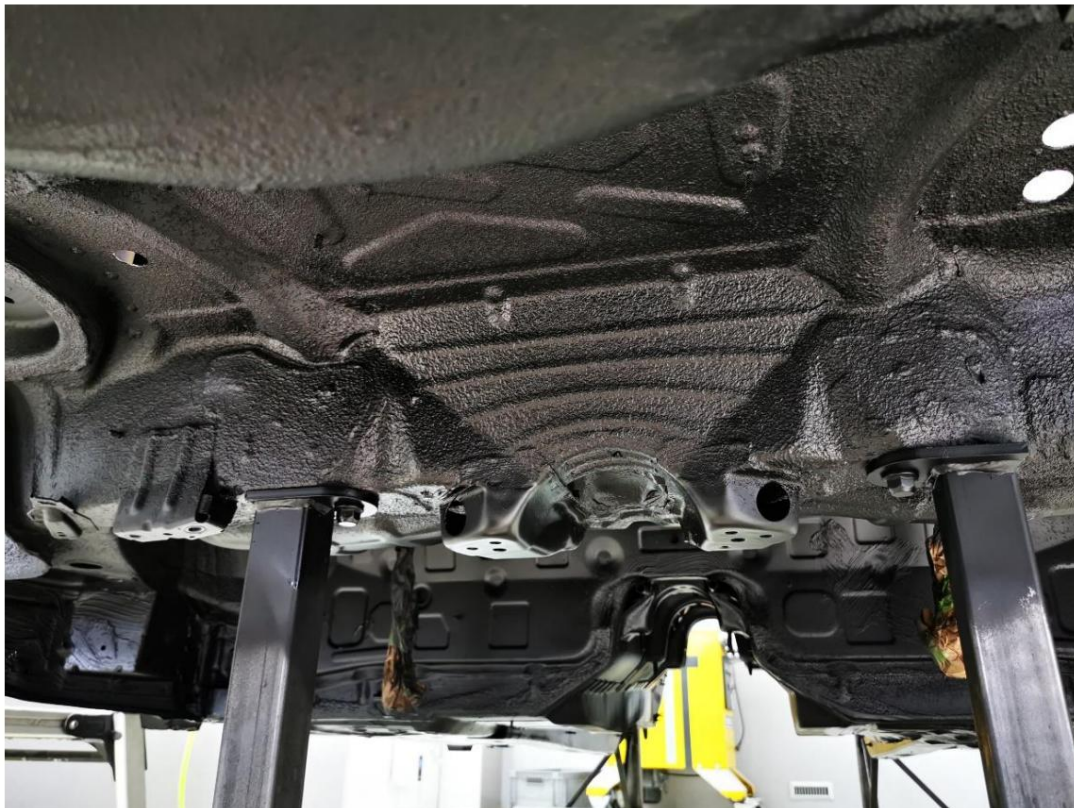
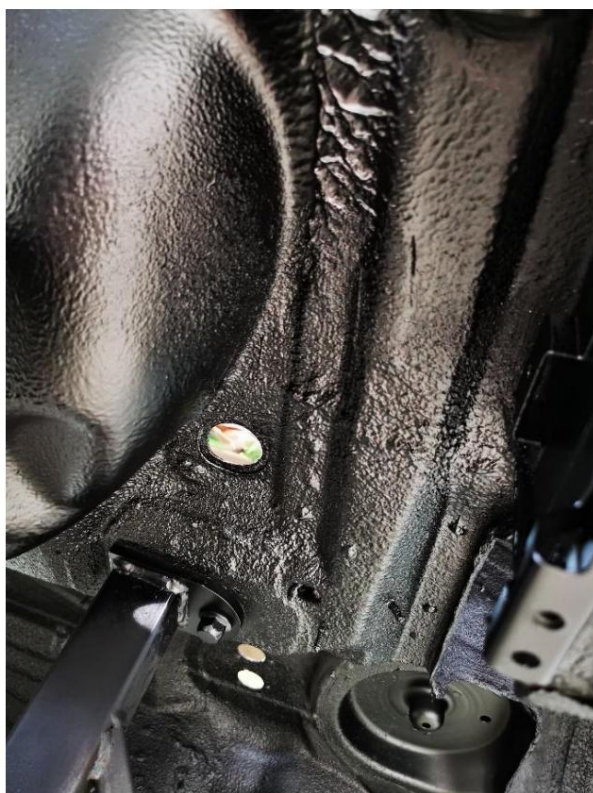
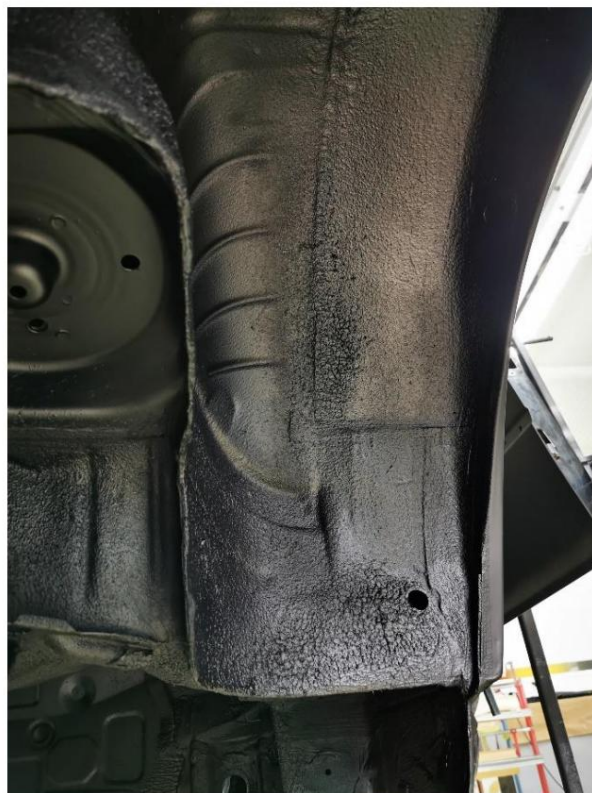
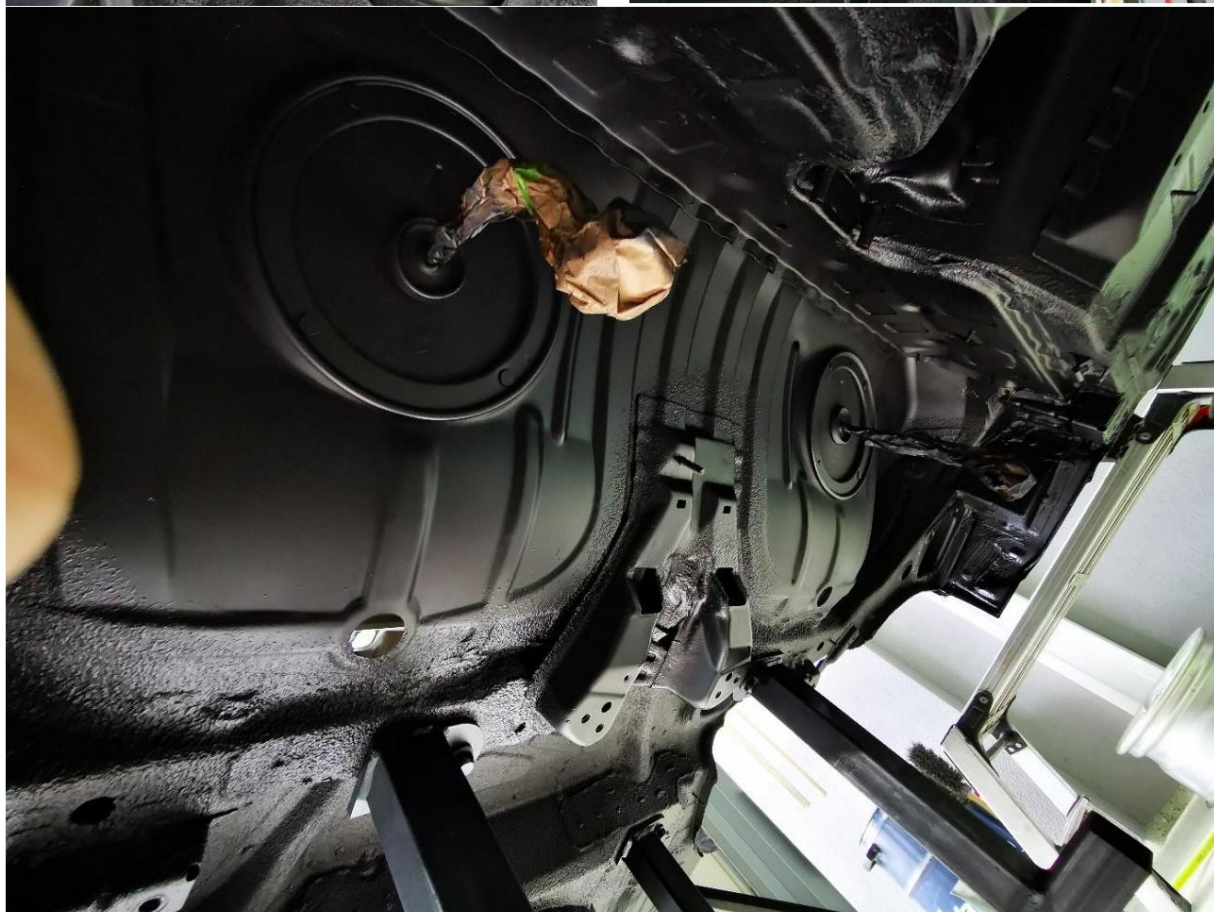
## Photos finales

Image ci-dessus : J'ai entièrement scellé les couches de tôle superposées des supports avant. Pourquoi ? Il n'y a pas de point d'entrée d'eau, donc pas besoin de drain ouvert. J'ai pulvérisé du mastic d'étanchéité sur tout le châssis de l'intérieur, et c'est tout. Il est préférable de recoller également tous les bouchons en caoutchouc avec de la cire. Cela empêche l'eau de pénétrer et assure l'étanchéité.

Vous avez soudé partout et brûlé les protections anticorrosion comme la cire, la graisse, la peinture et les protections de soubassement. Si vous ne voulez pas que votre voiture pourrisse comme une Fiat 500 dans un showroom, il est essentiel de préserver soigneusement toutes les zones. J'utilise la graisse populaire de Mike Sanders avec un pistolet à calfeutrer. Testée avec succès dans les magazines automobiles de collection depuis des années, elle ne craquera jamais comme la cire. Recouvrez tout de pâte ; ne lésinez pas sur la quantité.
