# DEAFPOOL

## Instructions pour réparer un essieu arrière E46

Ce guide fait référence aux panneaux de réparation de Deafpool Street Symphony ([www.deafpool.de](http://www.deafpool.de)).

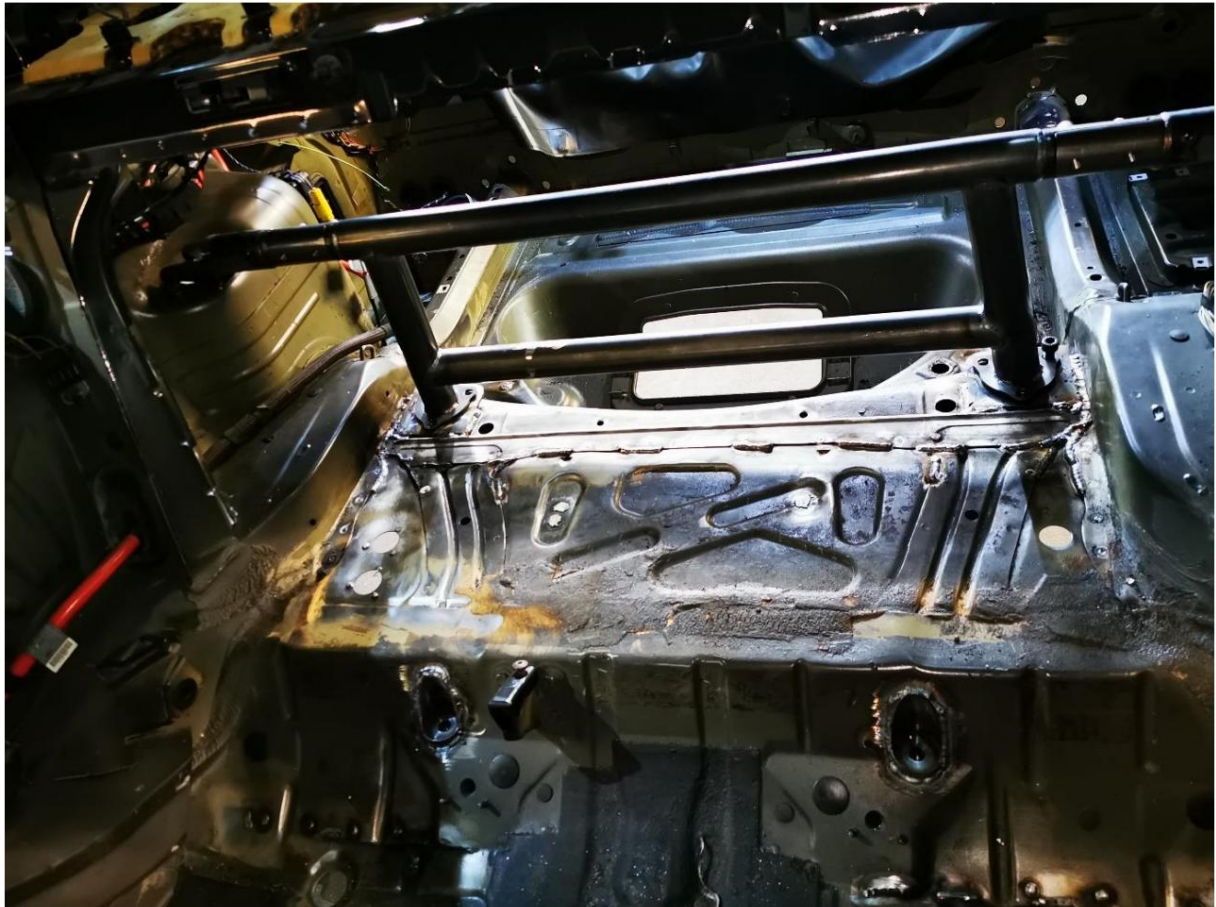
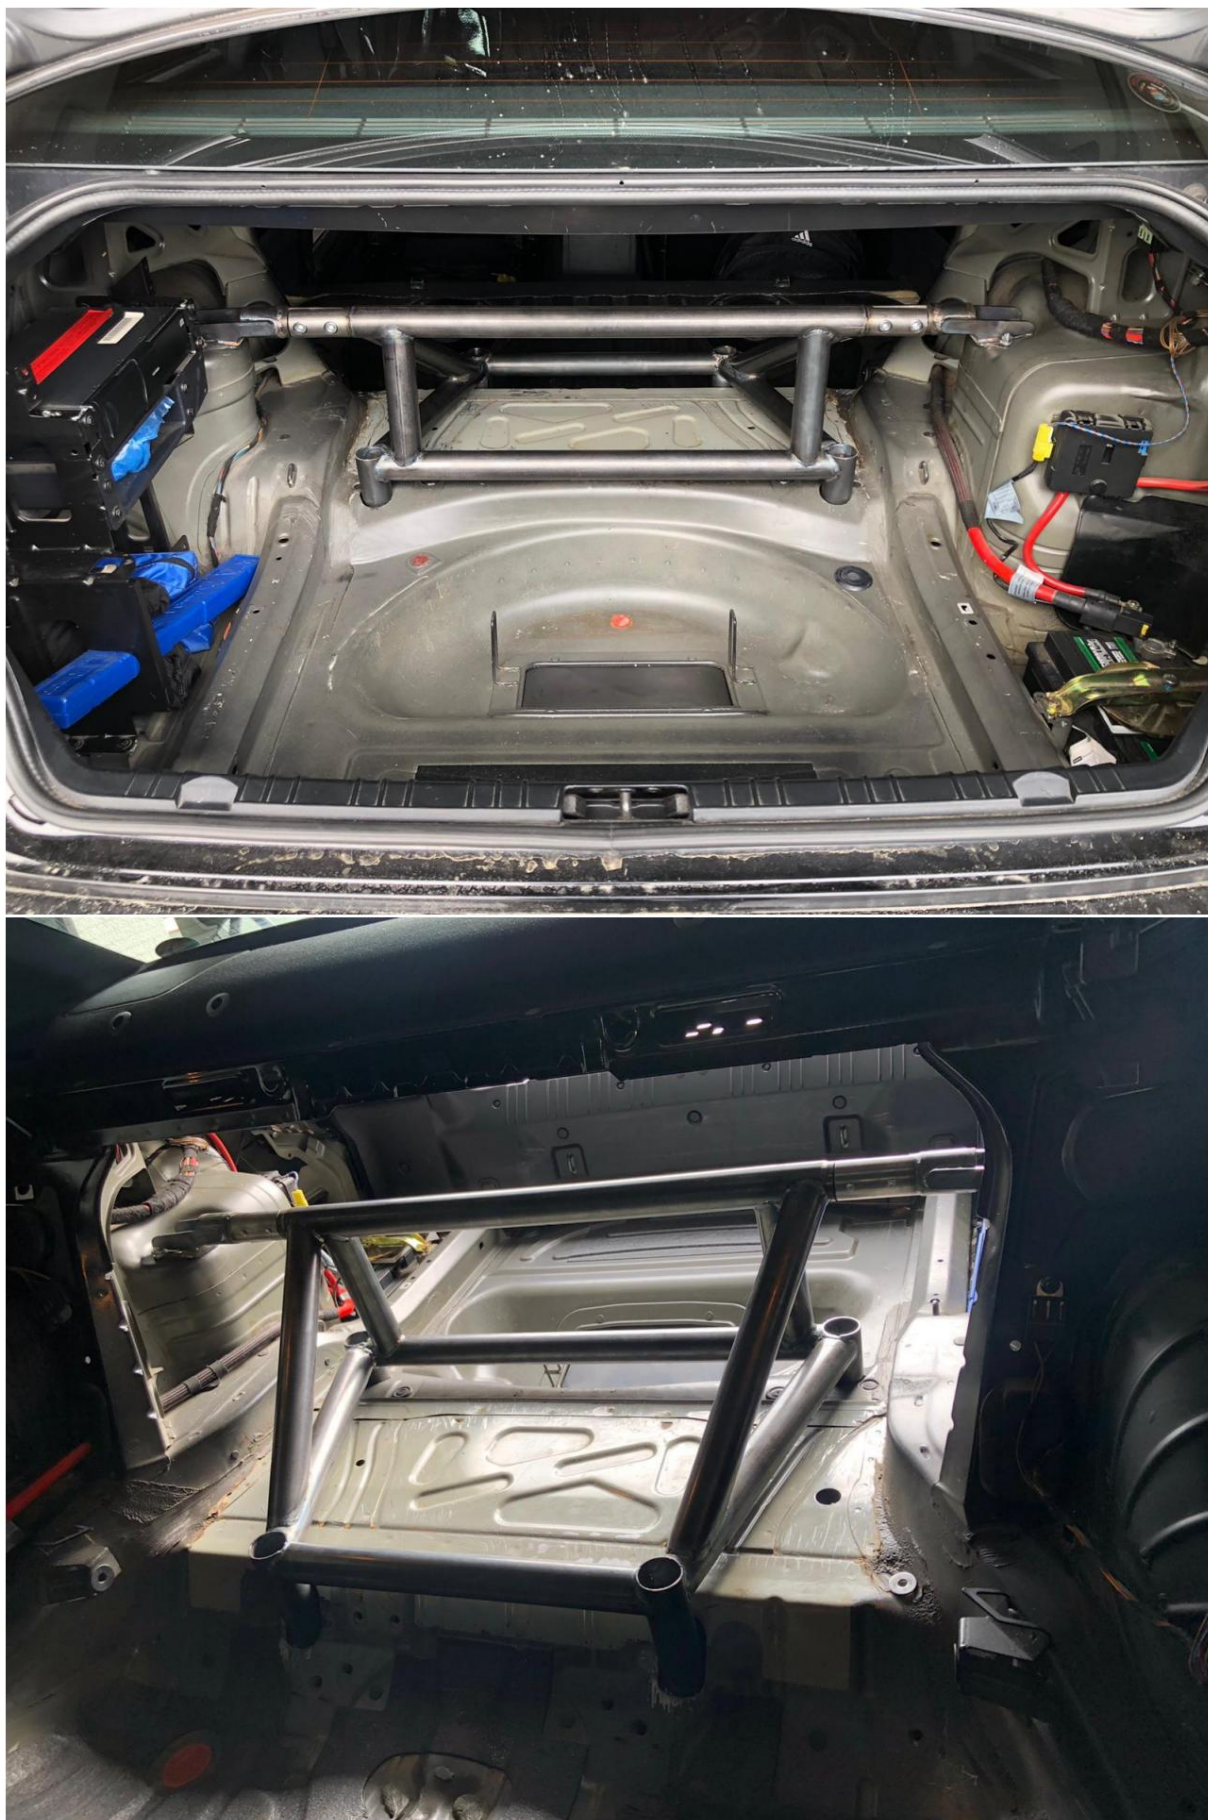
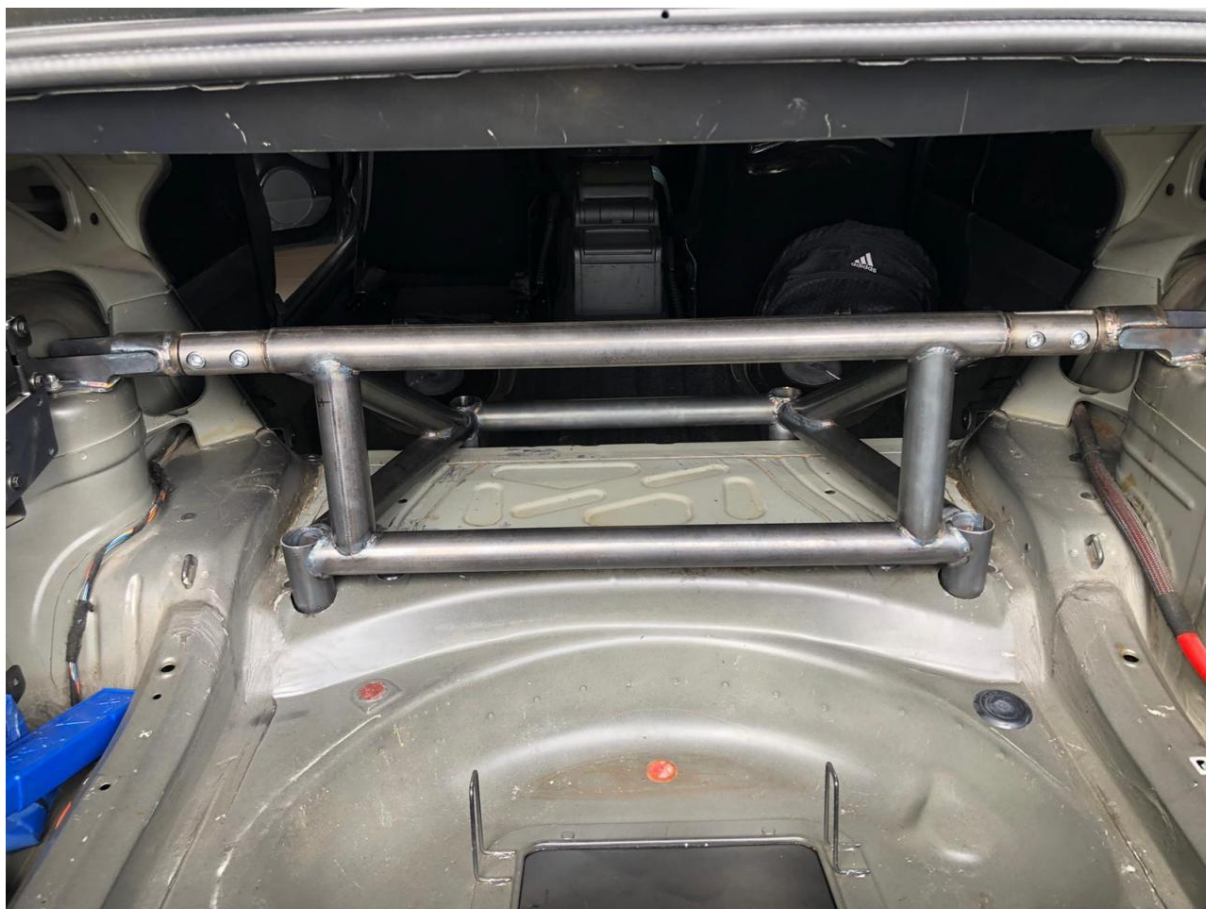
Après des mois de recherche, je ne conduirais plus sans raidisseurs d'essieu arrière. L'arrière de la BMW M3 est tout simplement mal conçu et ne résisterait même pas à une brise estivale.

- Uniquement supports arrière et dôme, dévissables
- Supports et dôme avant et arrière, dévissables, siège arrière non utilisable
